Vedlegg 7 Distrikt Steinabakkane

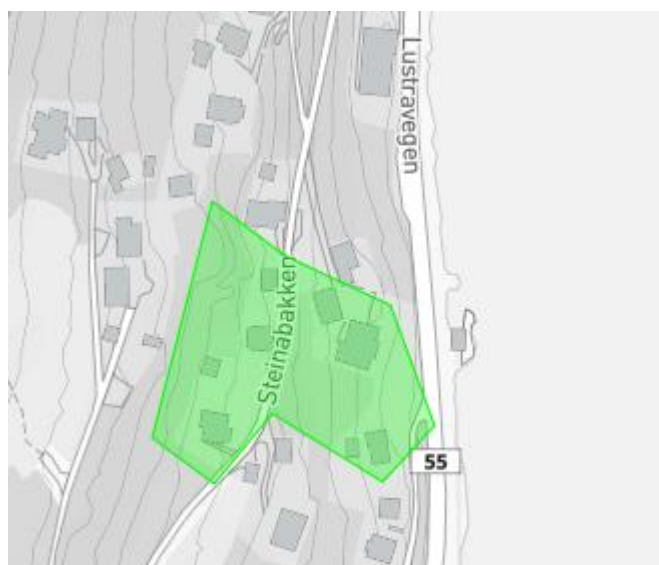
Figur 1: Illustrasjon av distrikt Steinabakkane

Skildring	Status
Reinseanlegg	Slamhandtering	Avløpsslam blir henta av Norva24 og levert til SIMAS etter faste rutinar.	God
	Resipient	Utslepp til Lustrafjorden, registrert i Vann-nett med god økologisk og kjemisk tilstand.	God
	Utløpsleidning	Kryssar vegen i 2 x Ø125 PE100 SDR17, med overgang til ny utsløpsleidning frå 2018 i Ø160 PE100 SDR17 og utslepp på - 20 m.	Svært god
	Reinseprosess	Slamavskiljar på 18 m ³ frå 2008.	Moderat
	Reinseprosess etter nytt direktiv	Ikkje omfatta av nytt direktiv.	Ikkje aktuelt
	Styringssystem (SD)	Ingen styring eller overvaking.	Dårleg
	Overløp	Gamal utsløpsleidning i Ø110 PVC frå 1980.	Moderat
Transportsystem	Hovudleidningar	Ø110 PVC frå 1980.	Dårleg
	Pumpestasjonar	Ingen pumpestasjonar i distriktet.	Ikkje aktuelt
	Innsamlingsleidningar	Frå 1980, med få leidningsstrek.	Moderat
	Overløpstersklar	Ingen anlegg.	Ikkje aktuelt
	Styringssystem (SD)	Ingen overvaking eller styring.	Dårleg
